REVISÃO	DATA	EVENTO:
1	25/11/2022	EMISSÃO INICIAL
	SECRETARIA DE SEGURANÇA PÚBLICA SECRETARIA EXECUTIVA DE GESTÃO INTEGRADA SUBSECRETARIA DE ADMINISTRAÇÃO GERAL COORDENAÇÃO DE ENGENHARIA E ARQUITETURA	
OBJETO:	REVITALIZAÇÃO E MANUTENÇÃO EXTERNA DO EDIFÍCIO CIOB	
TÍTULO DO DOCUMENTO:	MEMORIAL DE PROJETO	
ÓRGÃO RESPONSÁVEL:	COORDENAÇÃO DE ENGENHARIA E ARQUITETURA - COENGE	
CHEFE DA COENGE:	Adelmo Jerônimo Silva	
COLABORADORES:	<p>Assessor Técnico Newton Motta Tribuzi Neves – Matr. 1708970-0 Chefe do Núcleo de fiscalização de Obras Fabrício Soares Silva - Matr.1685760-7 Diretor de Execução e Fiscalização de Obras Welly Lacerda Bonfim - Matr.: 1671272-2</p>

SECRETARIA DE SEGURANÇA PÚBLICA DO DISTRITO FEDERAL
REVITALIZAÇÃO E MANUTENÇÃO EXTERNA DO EDIFÍCIO CIOB
MEMORIAL DE PROJETO

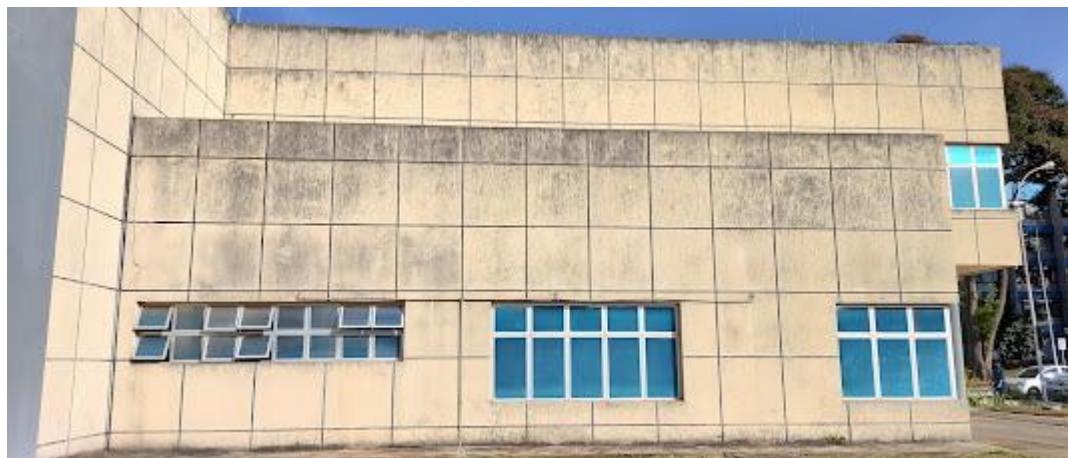
As fachadas do edifício do CIOB são formadas por “panos” retangulares de cerca de 1,15mx1,18m, afastados 2 cm entre eles. O revestimento que cobre a fachada é do tipo grafiato. Esse revestimento já se encontra bastante manchado e deteriorado pelo tempo, intempéries e infiltrações, necessitando de uma revitalização.

Figura 2: fachada lateral esquerda - manchas no graffiato

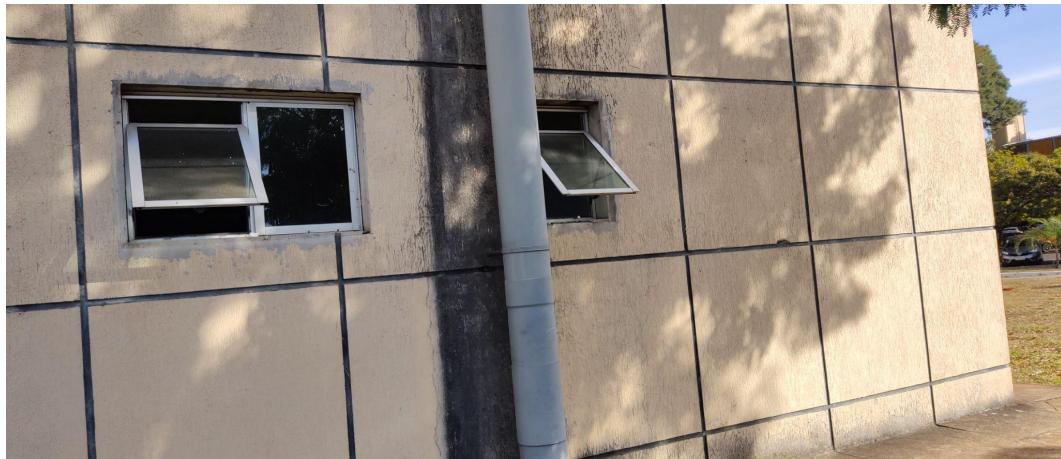
O sistema de descida de águas pluviais também precisa ser corrigido, pois tem apresentado vazamentos que escorrem pela parede causando manchas de infiltração.

Figura 3: manchas causadas pelo sistema de drenagem pluvial

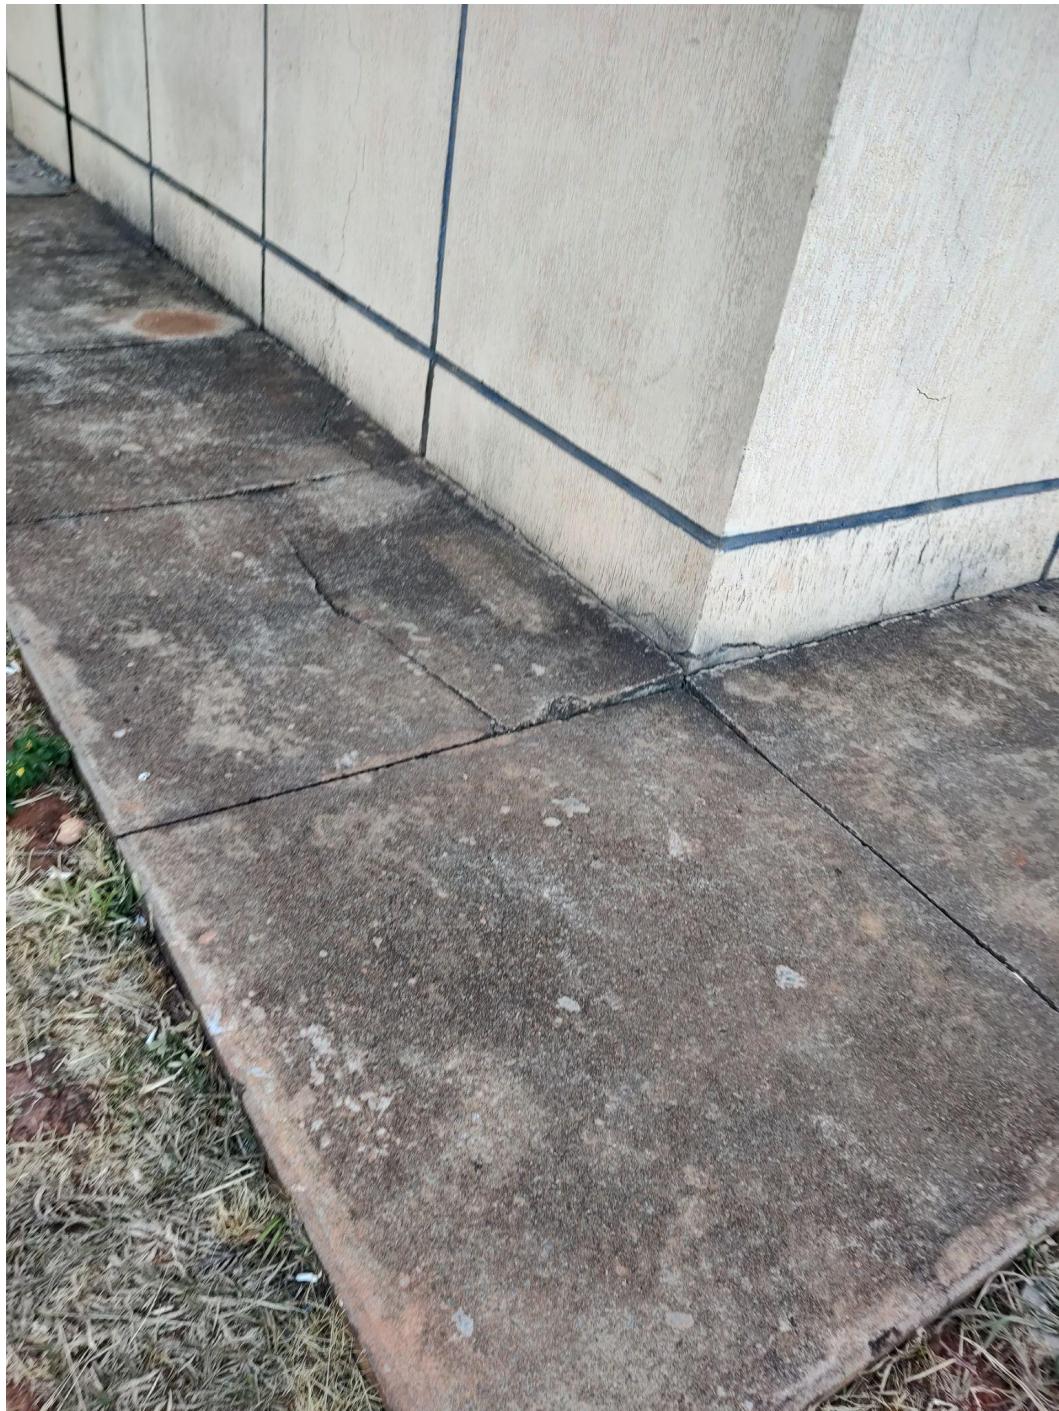
Há também muitas fissuras ocasionadas por movimentações térmicas e acomodação da estrutura, bem como trincas de recalque de fundação.

Diversas calçadas também necessitam de reparos, precisando serem refeitas em alguns locais e em outros ser corrigido o espaço deixado entre a calçada e a parede, após acomodação da calçada no terreno natural.

Figura 4: trincas de recalque na parede e calçada

Essas patologias devem ser tratadas, de forma a evitar a entrada de água pelas brechas criadas.

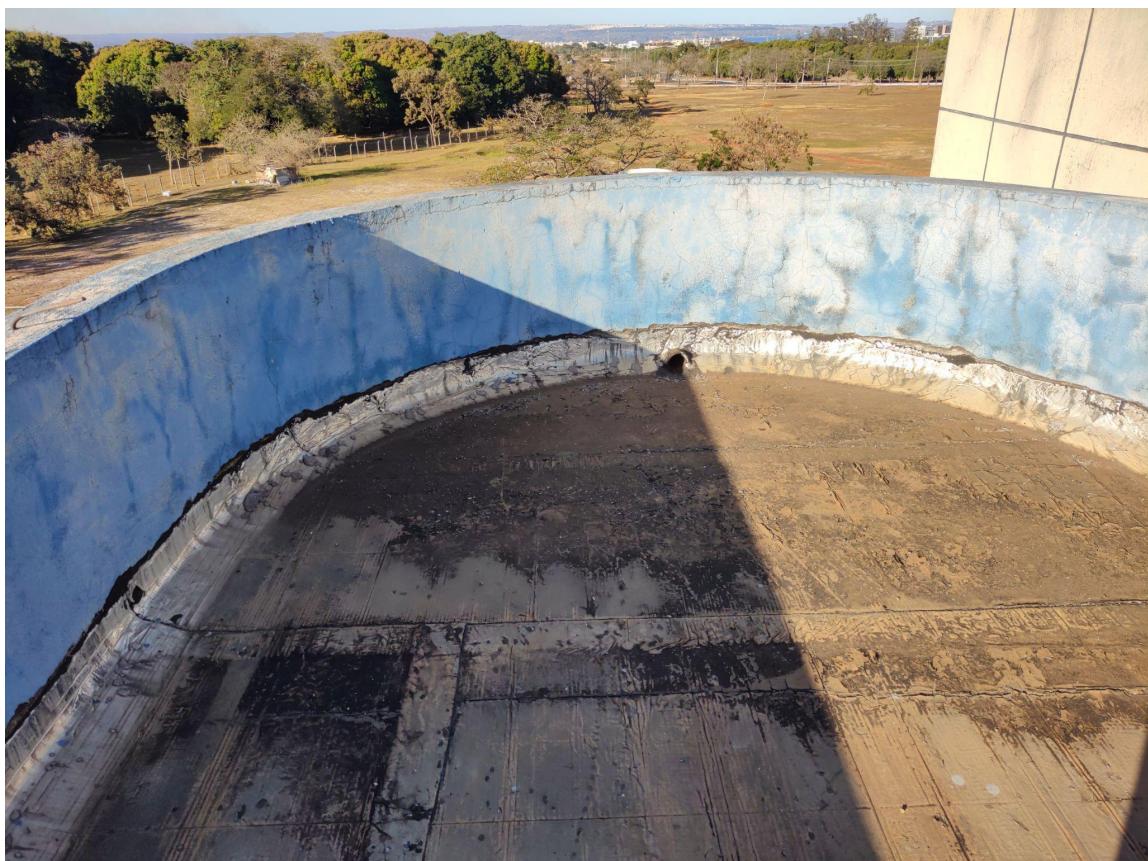
A cobertura apresenta diversos problemas, principalmente na impermeabilização das mantas e calhas existentes. Esses materiais já perderam sua função impermeabilizante devido ao desgaste natural sofrido com o tempo, necessitando assim a substituição, uma vez que já está causando diversos problemas de infiltração em várias partes internas da edificação.

Figura 5: manta deteriorada causando infiltração

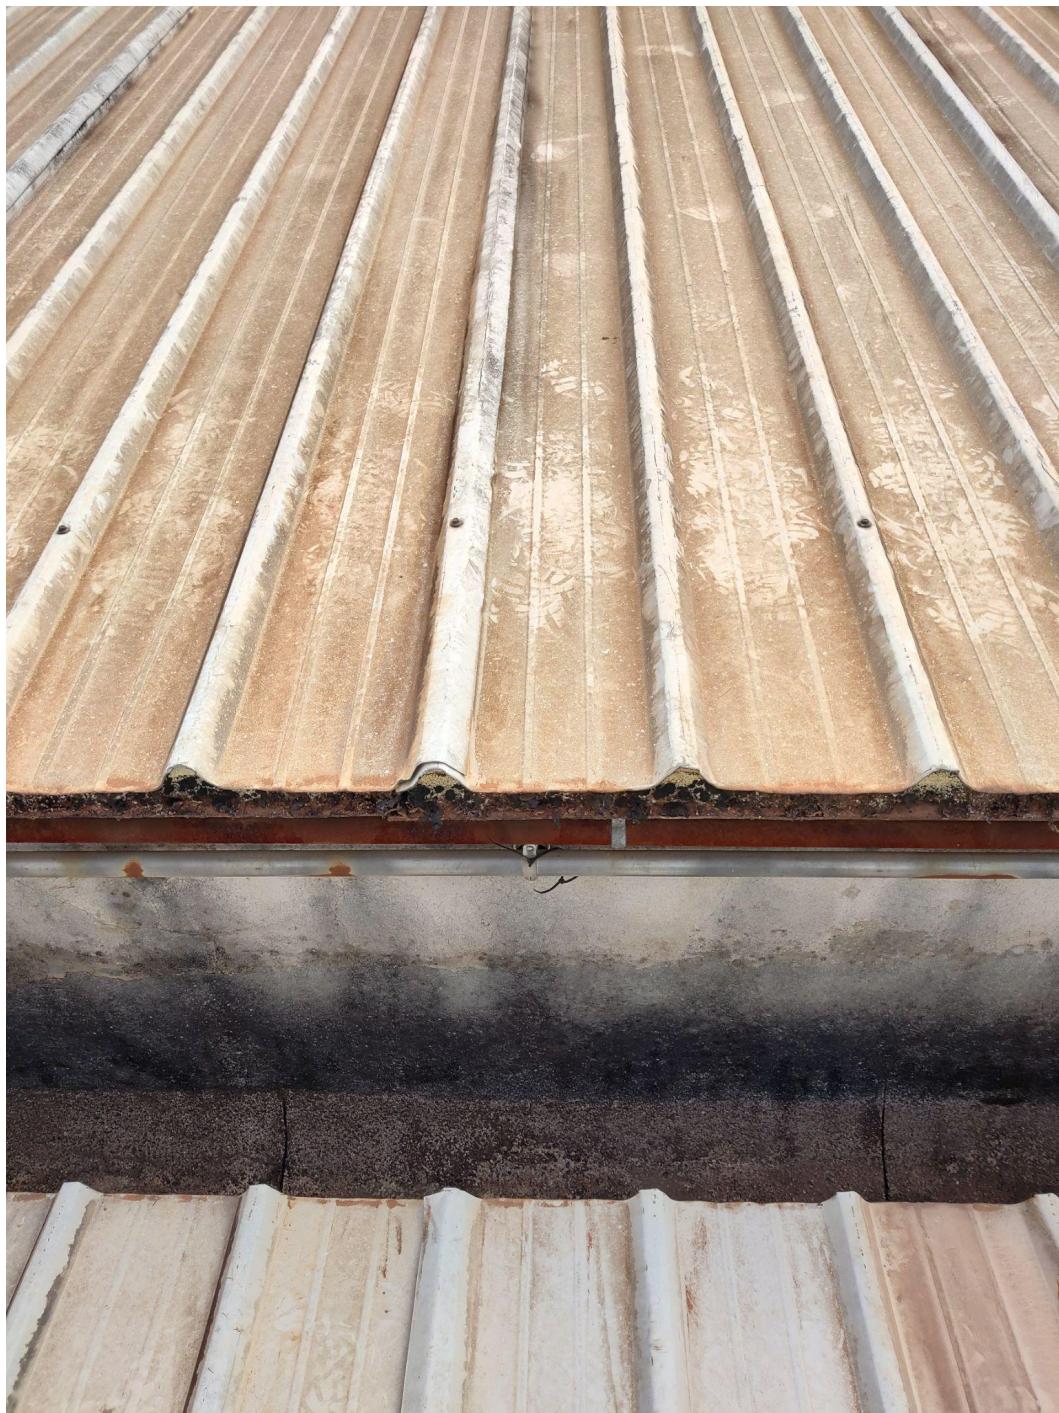
Figura 6: calha sem impermeabilização

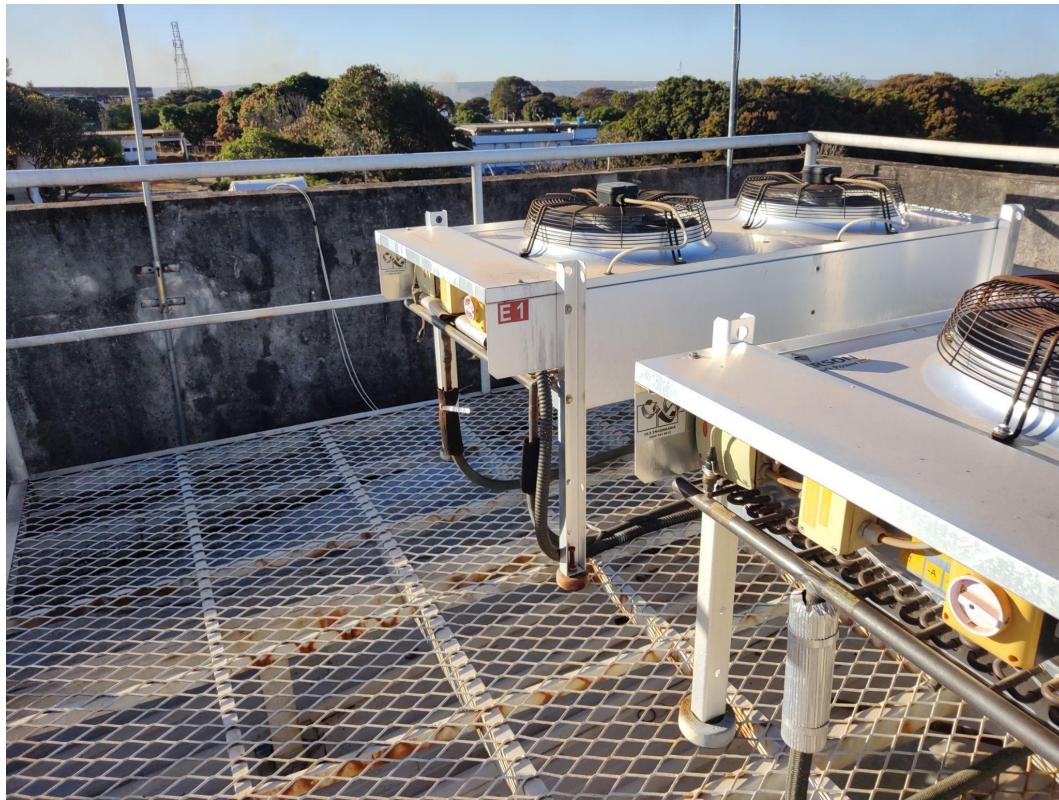
As estruturas metálicas existentes na cobertura que sustentam os equipamentos de refrigeração encontram-se com início de ferrugem, necessitando de uma repintura para conservação dessas estruturas.

Figura 7: ferragem da estrutura metálica na cobertura oxidada

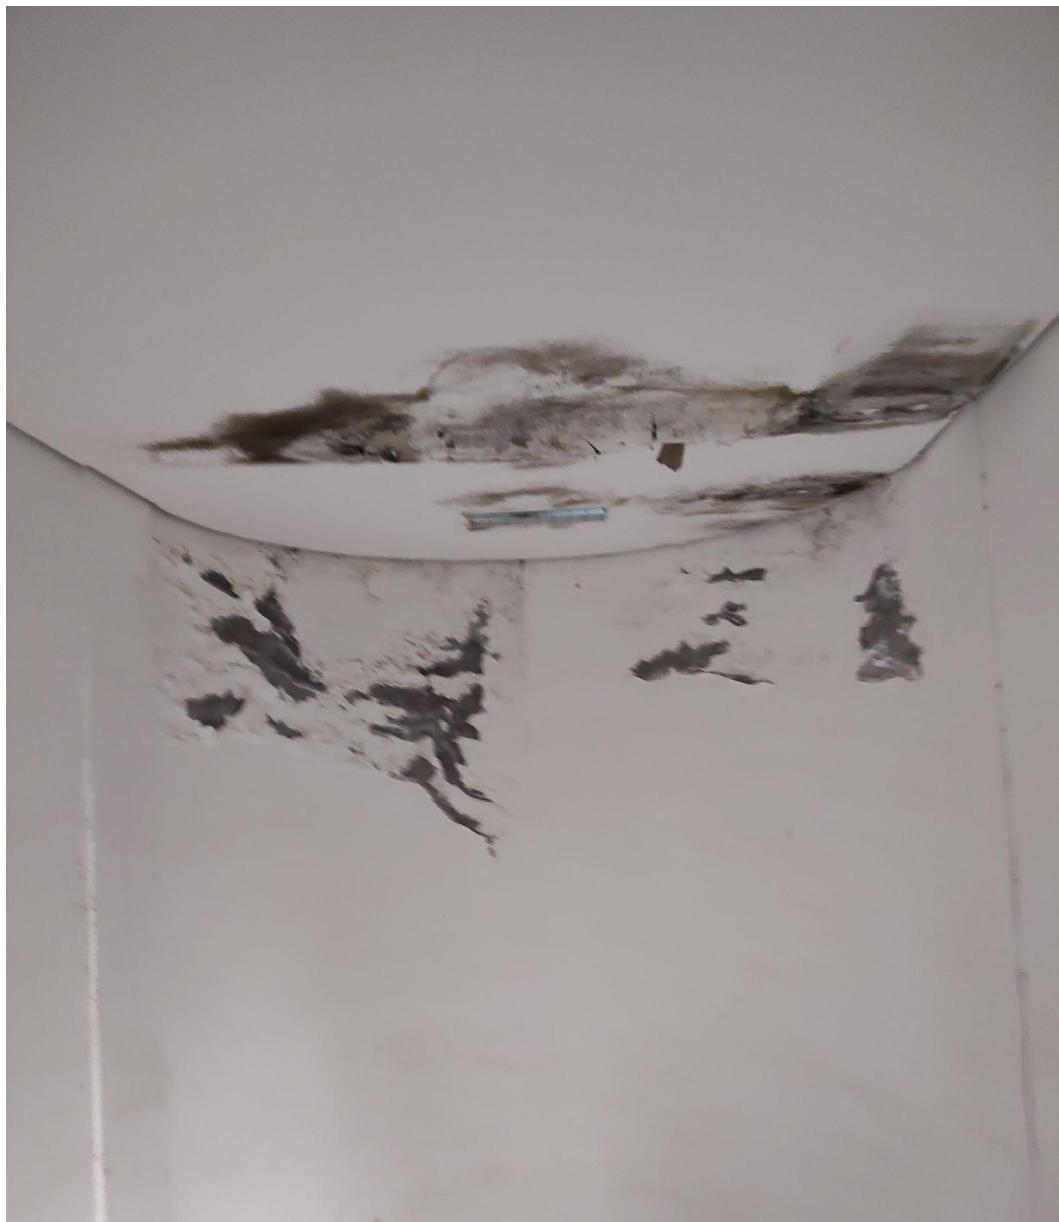
Devido às infiltrações na cobertura e na parede, os locais das saídas de emergência encontram-se com os tetos e as paredes precisando de reparos.

Figura 8: forro de gesso acartonado danificado pela infiltração

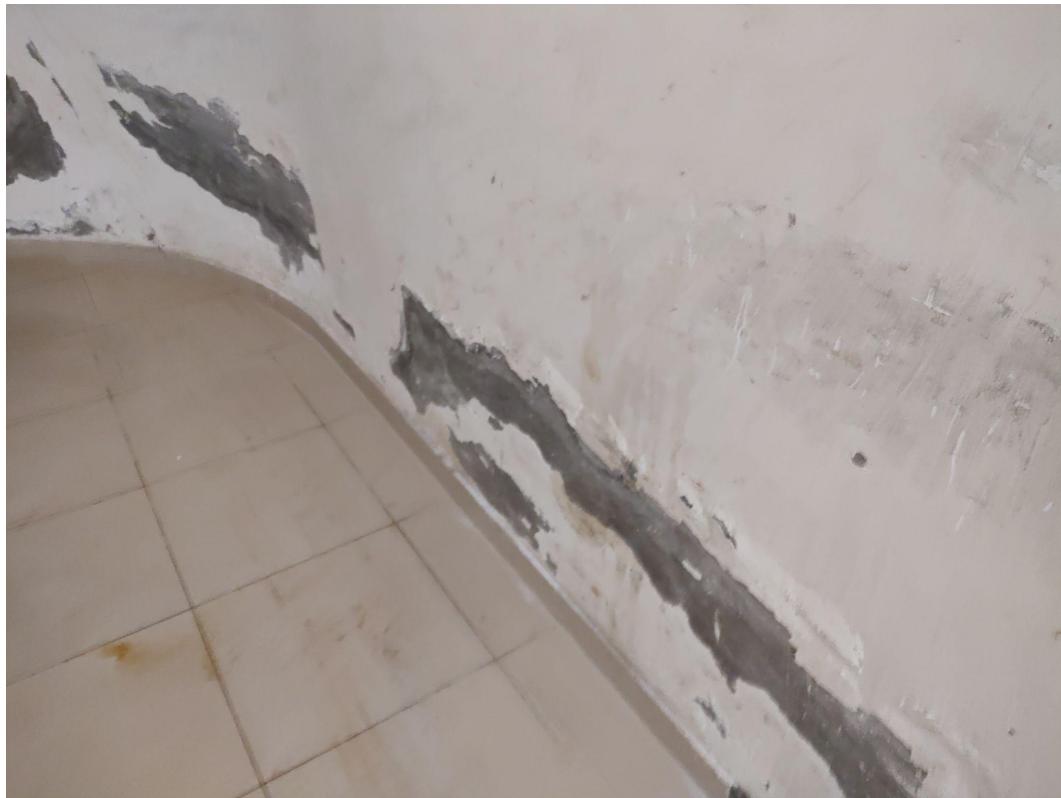
Figura 9: parede com infiltração

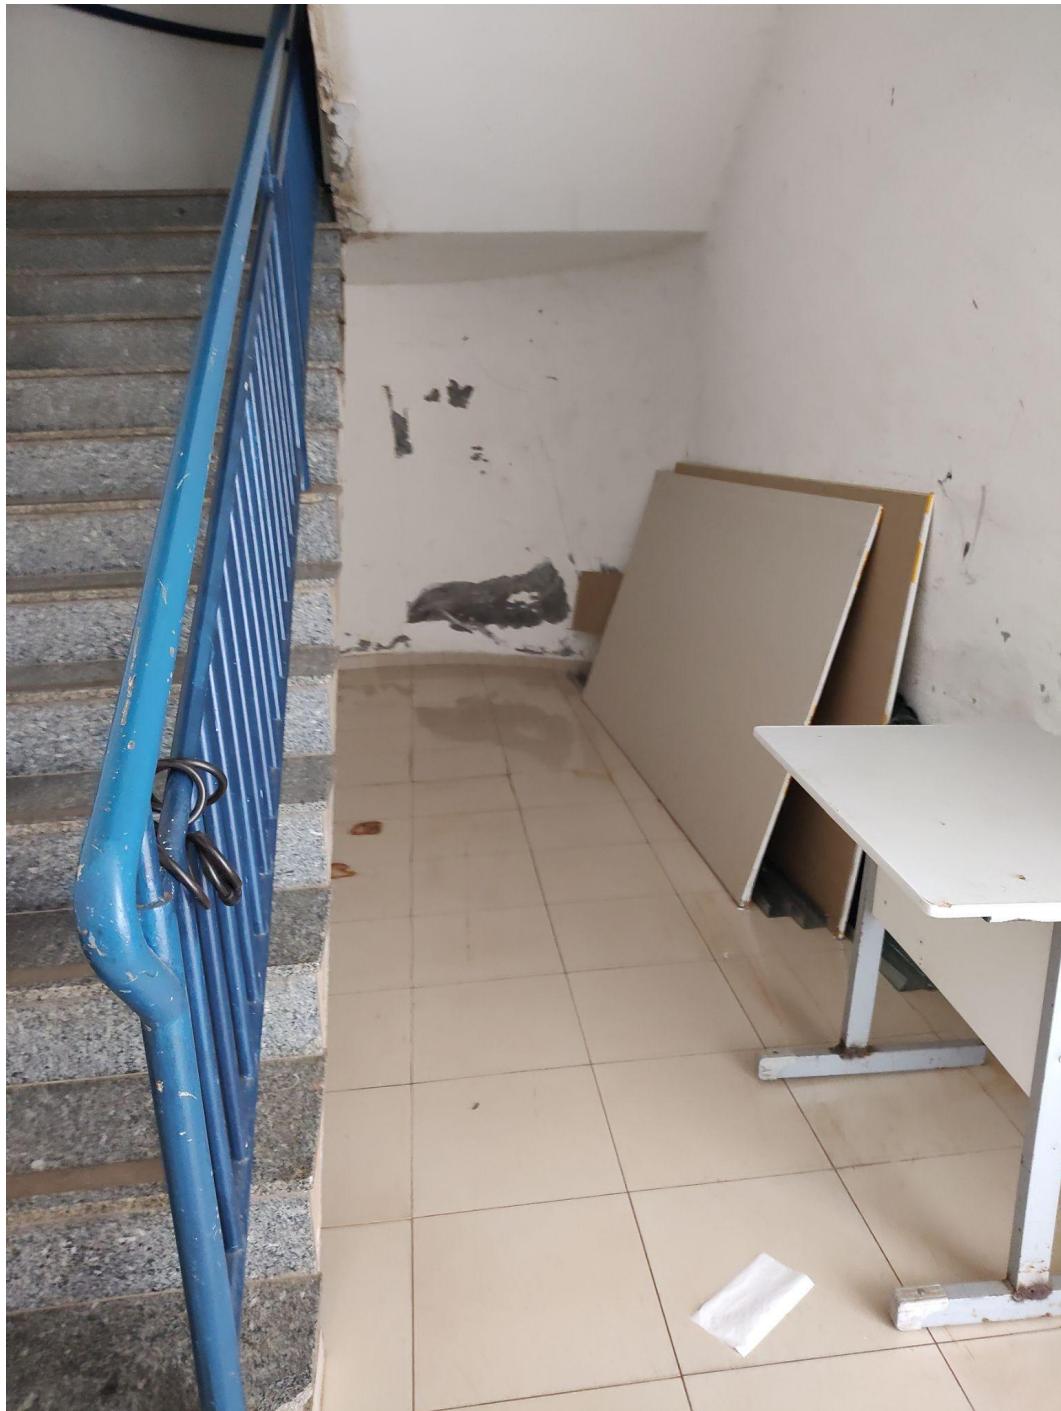
A escada também carece de um retoque na pintura de modo a conservar a estrutura e aumentar a durabilidade.

Figura 10: parede com infiltração e estrutura metálica com pintura precisando de reparos

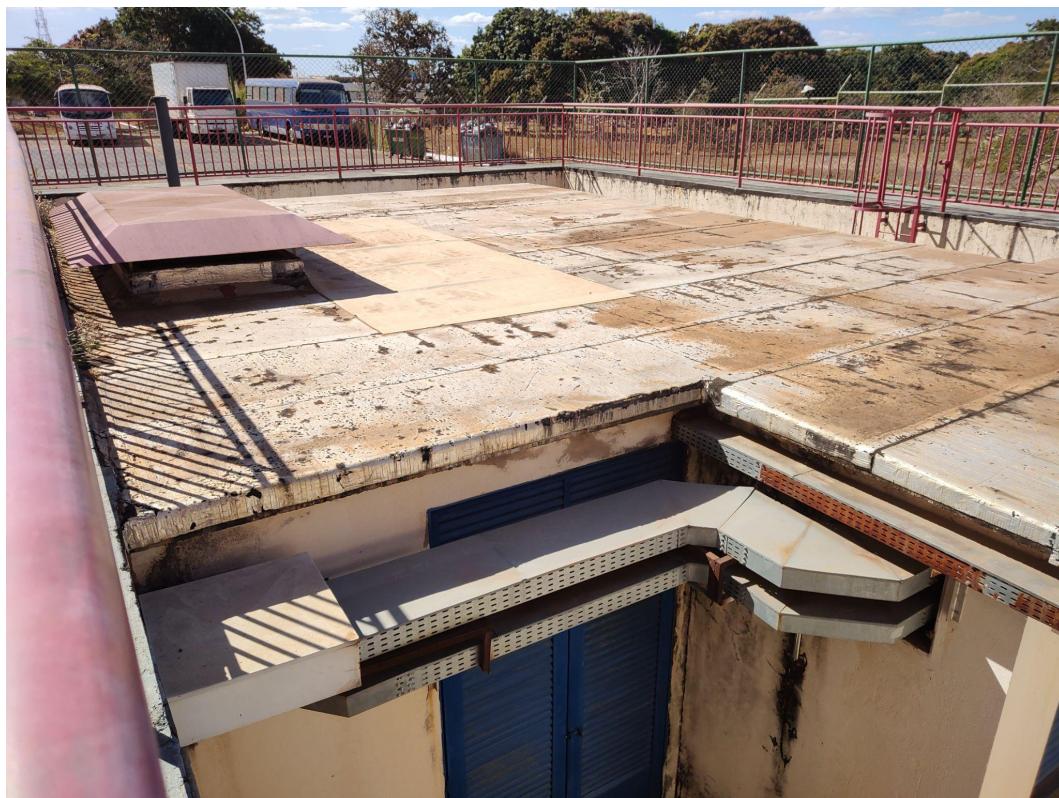
A cobertura da subestação encontra-se deteriorada, o que ocasiona vazamentos na época chuvosa, trazendo diversos riscos para o local.

Figura 11: manta da cobertura danificada

Como solução, foi optado por um telhado metálico ao invés de mera substituição da manta. Essa escolha foi adotada devido apresentar-se como uma medida mais duradoura e definitiva, levando maior segurança para o local, devido a sua fragilidade quanto à água.

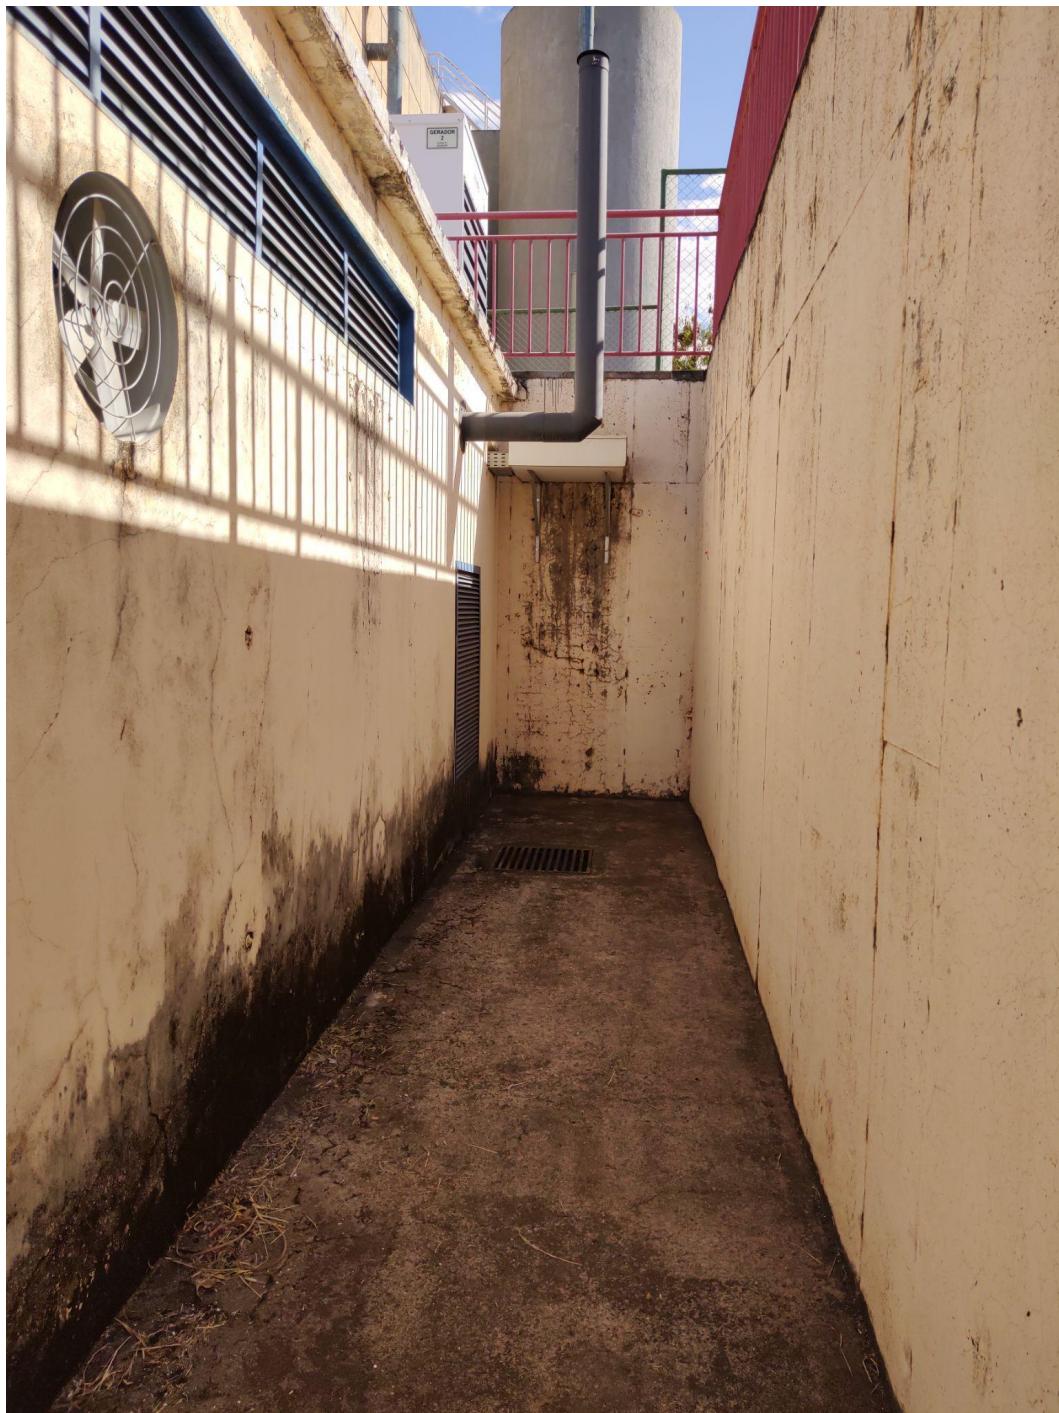
A pintura da parte externa encontra-se completamente danificada, devendo ser repintado toda essa área, incluindo as estruturas metálicas.

Figura 12: área externa da subestação necessitando de pintura
